ADRES	Grote Staat 1 west 6211 CT Maastricht
GEGEVENS	Oorspronkelijke functie: woonhuis Huidige functie: winkel-woonhuis
STATUS	Dominant bouwwerk
FOTO'S

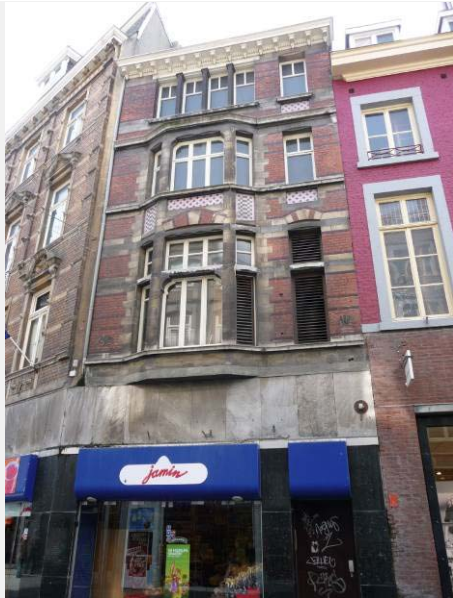
<p><i>Grote Staat 1 west</i></p>
OMSCHRIJVING	<p><b>Inleiding</b> Winkel-woonhuis met een voorgevel uit 1916 in eclecticisme stijl, gelegen binnen de bebouwde kom en binnen het beschermd stadsgezicht van Maastricht.</p> <p><b>Beschrijving</b> Tussenwoning, opgebouwd uit vier bouwlagen onder een mansardedak. Aan het dak bevindt zich een bakgoot met een geprofileerde houten gootlijst op sierklossen met daartussen een houten tandlijst.</p> <p>De voorgevel heeft op de begane grond een moderne winkelpui, die een eenheid vormt met de winkelpui van het buurpand nr.1a. Er is een etalagepui en een toegang, tussen met donker marmer beklede kolommen en een hoge lichtmarmeren kroonlijst. Boven de begane grond is de gevel nog grotendeels in originele staat. De gevel is opgetrokken in orangerode verblendsteen met hardstenen en zandstenen banden en sierelementen en banden van donkerrode baksteen. Op de eerste en tweede verdieping is aan de linker zijde een driezijdig uitgemetselde erker met kolommen en hoekblokken van zandsteen en horizontale, geprofileerde hardstenen lateien. Het erkervenster op de eerste verdieping heeft een origineel driedelig raam met afgeronde hoeken en twee smalle zijramen, waarvan het rechter door een luchtrooster is vervangen. Boven de hardstenen latei zijn drie gedeelde bovenlichten. Het erkervenster op de tweede verdieping heeft een origineel houten raam met bovenlichten en afgeronde hoeken en twee zijramen. In de borstwering tussen beide erkervensters is een sierboog van bak- en zandsteen en decoratief tegelwerk van roze en groene tegels. Rechts van de erker is op iedere verdieping een smal venster. Het raam van het venster van de eerste verdieping is vervangen door een houten luchtrooster, zowel in het onderraam als in het bovenlicht. Op de tweede verdieping is nog het oorspronkelijke raam met gedeeld bovenlicht aanwezig. Onder dat venster is een paneel met roze en groen siertegelwerk. Daarboven, op de derde verdieping, is een zelfde venster met tegelpaneel aanwezig. Links van dit venster is een vierlichtsvenster met hardstenen tussenstijlen en originele houten ramen met gedeeld bovenlicht. Ze hebben</p>

aan de bovenzijde een stalen latei met rozetten.
WAARDERING	<p>Het bouwwerk is “dominant” gewaardeerd vanwege zijn historisch-ruimtelijke samenhang en architectuurhistorische waarden en meer in het bijzonder omdat:</p> <ul style="list-style-type: none"> <li>• het object deel uit maakt van de historische middeleeuwse stedenbouwkundige structuur van de binnenstad, waarvan de oorspronkelijke ruimtelijke structuur nog herkenbaar aanwezig is.</li> <li>• het object onderdeel is van en ondersteunend is aan een straatwand met voorgevels uit verschillende bouwperiodes, die een eenheid vormt door maatvoering en ritmering.</li> <li>• het object architectuurhistorische betekenis heeft vanwege de esthetische kwaliteit van het ontwerp van de bovenpui.</li> <li>• het ontwerp van de bovenpui een hoge mate van architectonische gaafheid bezit.</li> <li>• het bijzonder materiaalgebruik, een bijzondere detaillering en bijzondere ornamenten heeft, zoals de zand- en hardstenen sierelementen, het siertegelwerk en het siermetselwerk.</li> </ul> <p>Waardevolle elementen die bijdragen aan bovengenoemde waardering zijn onder andere:</p> <ul style="list-style-type: none"> <li>• de zandstenen banden en blokken</li> <li>• de hardstenen banden en lateien</li> <li>• het siermetselwerk</li> <li>• het siertegelwerk</li> <li>• de originele ramen</li> <li>• de stalen latei met rozetten</li> <li>• de gootlijst</li> </ul>

RICHTLIJNEN	<p>Algemeen:</p> <ul style="list-style-type: none"> <li>• Voor de algemene richtlijnen voor dominante en kenmerkende panden, alsmede de waardevolle cultuurhistorische elementen, zie paragraaf 2.1 van dit rapport.</li> <li>• Voor de algemene richtlijnen voor onderhoud en wijzigingen in cultuurhistorische attentiegebieden en beschermde stadsgezichten, zie paragraaf 2.3 van dit rapport.</li> </ul> <p>Objectgericht:</p> <ul style="list-style-type: none"> <li>• De huidige onderpui doet afbreuk aan de oorspronkelijke karakteristiek, omdat deze niet aansluit qua ritmering en materiaalgebruik. Indien de onderpui vervangen moet worden, de ritmiek en het materiaalgebruik van de bovenpui en indien mogelijk ook het oorspronkelijke ontwerp van de onderpui (zie bouwdoossier) leidend laten zijn.</li> </ul>
